Hnízdní populace rorýse obecného (*Apus apus*), jiříčky obecné (*Delichon urbicum*) a kavky obecné (*Coloeus monedula*) v Jihlavě

Mgr. Petra Hulvová & Iva Šimková

2019

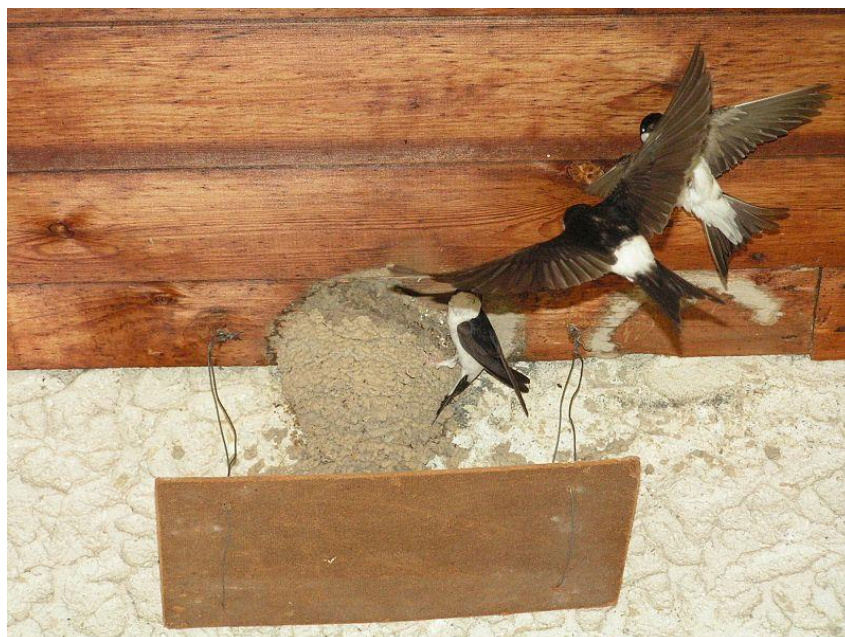
Obr. 9: Dřevěná podložka brání znečištění fasády i oken. Umístění podložky lze provést i v průběhu hnízdění. Není vhodné ji instalovat v místech, kde je pravděpodobné, že na podložku sednou predátoři, např. kočka nebo straka.

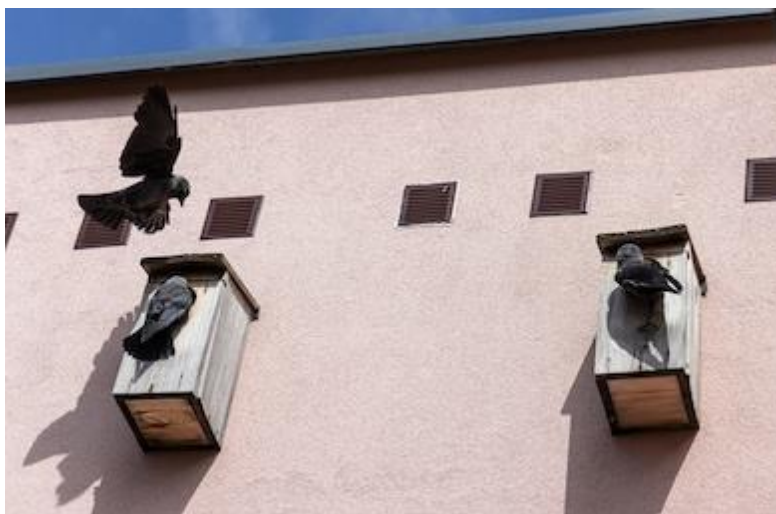
Obr. 13: Kavčí budka umístěná na budovu – bez rizika predace kunou skalní.

Pro kavky je možné na podporu hnízdění populace vyvěšovat budky. Budky instalujeme minimálně 5 m vysoko v blízkosti kavčí kolonie. Instalují se na stromy, případně na domy. Kavky obsazují budky poměrně ochotně. Z pěti budek vyvěšených v Havlíčkově Brodě byly ještě tentýž rok tři obsazeny. Praxe i z jiných měst potvrzuje oblíbenost budek – v Hradci Králové byla polovina z třiceti budek obsazena (Stojan 2010). Velkým rizikem vyvěšování budek je však systematická predace snůšek či mláďat kunou skalní. Kuny obvykle brzy zjistí, že budky jsou zdrojem potravy a pokud jsou budky přístupné, míra predace je vysoká. To se týká především budek umístěných na stromech, budky umístěné na stěnách budov jsou pro kunu obvykle nepřístupné. Přesun kavčí populace do budek může přinést i další problém. Budky vyžadují údržbu a péči, pokud tato podpora z jakéhokoliv důvodu skončí, ocitne se budková populace v nouzi, protože její hnízdění prostředí během krátké doby zanikne.

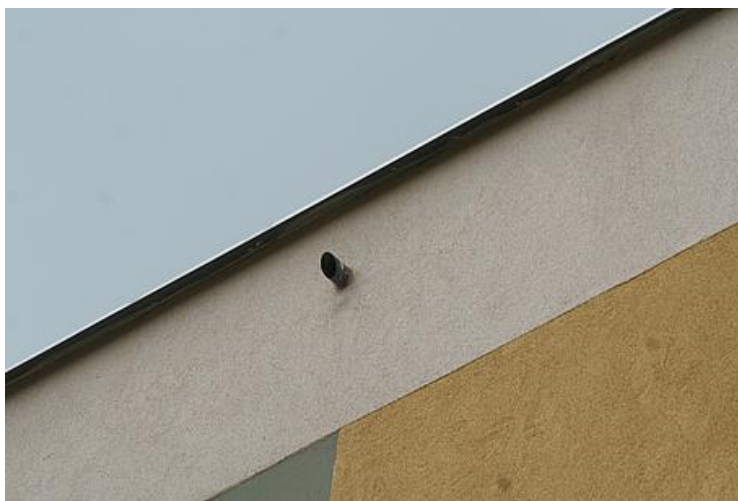
Obr. 15: Vletový otvor ve tvaru sešikmené trubky byl rorýsy využíván jen ojedinele.

Často instalovanou hnízdní náhradou v Jihlavě byly sešikmené trubky v místě větracích otvorů. Tento typ hnízdišť však byl rorýsi poměrně málo využíván. Hnízdění v tomto typu bylo zaznamenáno pouze na dvou budovách

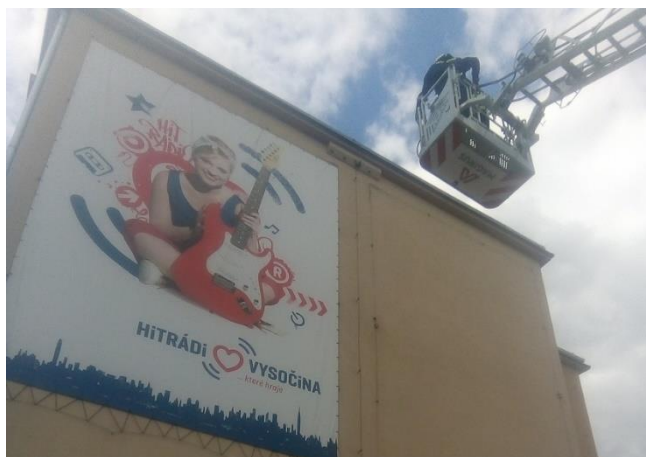
Obr. 16: Záchranná akce páru rorýsů zamotaných v provazech ve vletovém otvoru budky.

Při kontrolách rorýsích hnízdišť byly v budce na budově 2420/80 v ulici Jiráskova nalezeni dva rorýsi zavěšení ve vletovém otvoru. Hnízdní budka byla pravděpodobně dříve využívána vrabci, kteří si jako hnízdní materiál nanosili provázky. Rorýsům se provázky namotaly na nohy a ptáci zůstali vyset ve vletovém otvoru. Jelikož byli ptáci živí, rozhodli jsme rychle jednat a zavolali hasiče, ti pomocí plošiny ptáky zachránili. Akce jen potvrdila, že je nutné instalované budky pravidelně čistit.

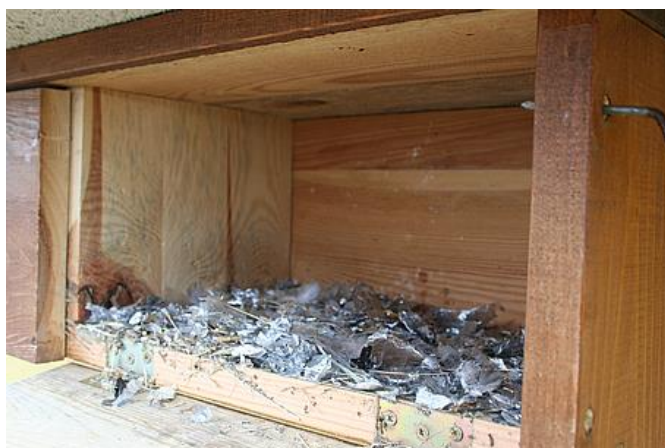
Obr. 18: Materiál v hnízdní budce: Ve všech šesti kontrolovaných budkách byly kusy igelitů. Rorýsi je sbírají, jelikož si je pravděpodobně pletou s potravou (poletujícím hmyzem).

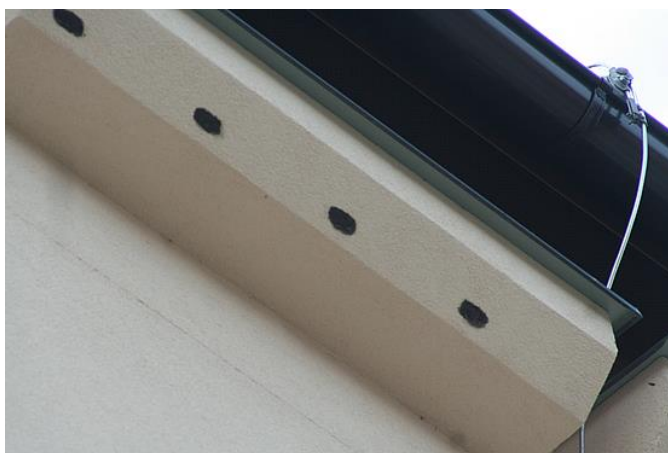
Obr. 20: Budky v ulici Zahradní s uzavřenými vletovými otvory, které jsou pouze namalované černou barvou.

Během kontrol bylo také zjištěno záměrné uzavření hnízdních otvorů v instalovaných budkách v ulici Zahradní 3512/12. Otvory byly slepé, pouze natřené černou barvou. Rorýsi se v okolí vyskytovali, ale hnízdit v budkách nemohli. Při rekonstrukci prováděné v roce 2017 byla nařízena instalace rorýsích budek na budovu jako náhrada za zničená hnízdiště. Budky však byly zaslepeny. Situace byla zdokumentována a předána České inspekci životního prostředí. Inspekce situaci prošetřila a následně bytovému družstvu nařídila budky zpřístupnit.

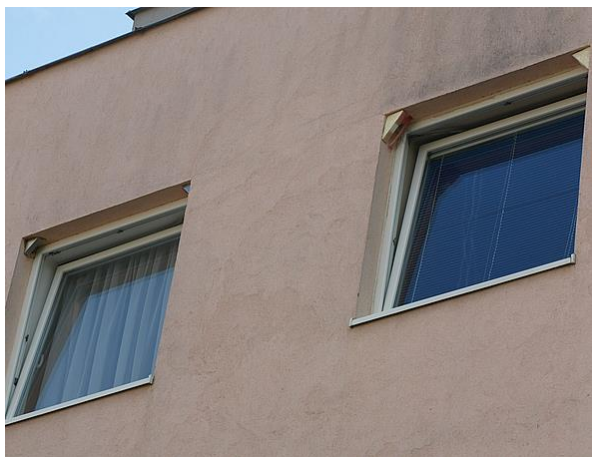
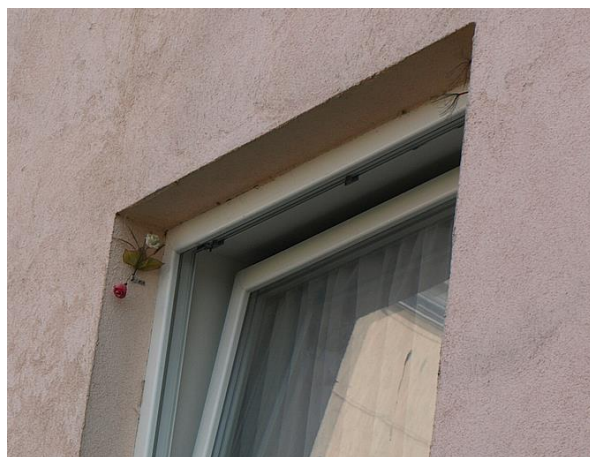
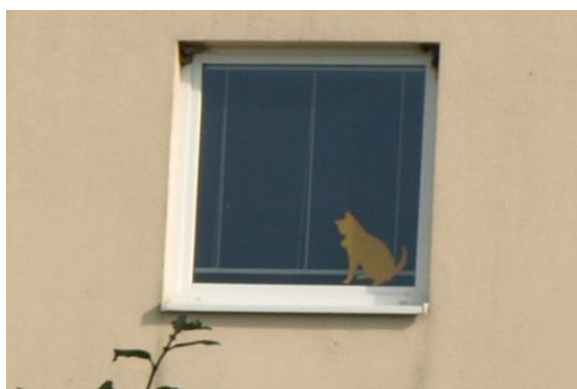
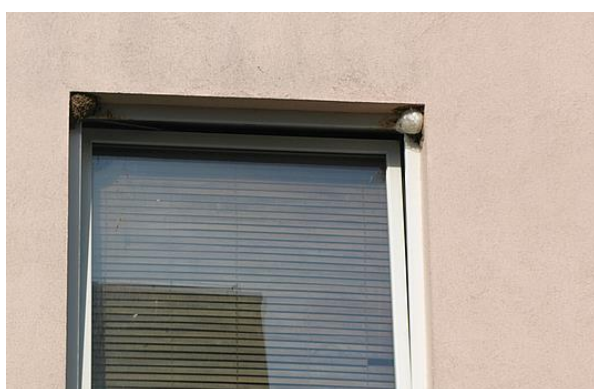
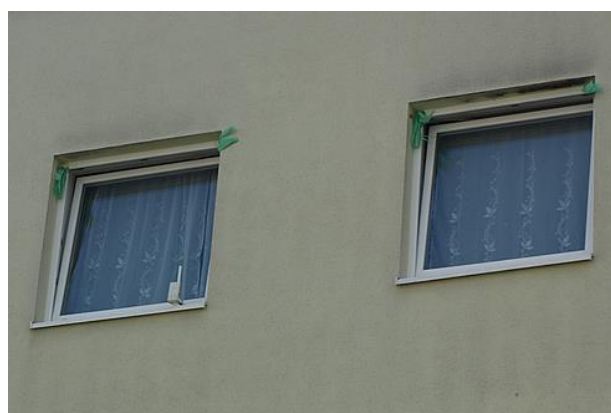
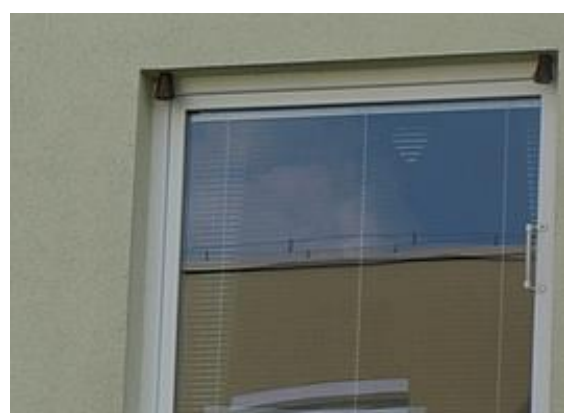
Obr. 22-29: Zábryny proti hnízdění jiříček.

Místa pod obsazenými hnízdy bývají především ke konci hnízdění znečištěna. Kvůli tomu se jiříčky dostávají do přímého konfliktu s člověkem. V Jihlavě bylo zjištěno mnoho typů zábran proti zahnízdění jiříček. Všechny byly instalovány na nově zrekonstruovaných bytových domech (obr. 22-34). Je obtížné zjistit, jestli v některých případech nedocházelo před instalací zábran i k ničení hnízd se snůškami.

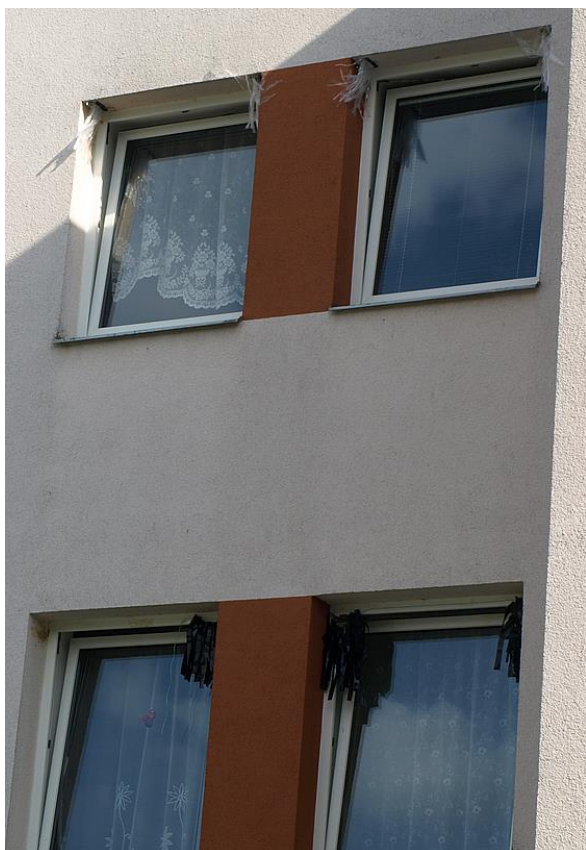
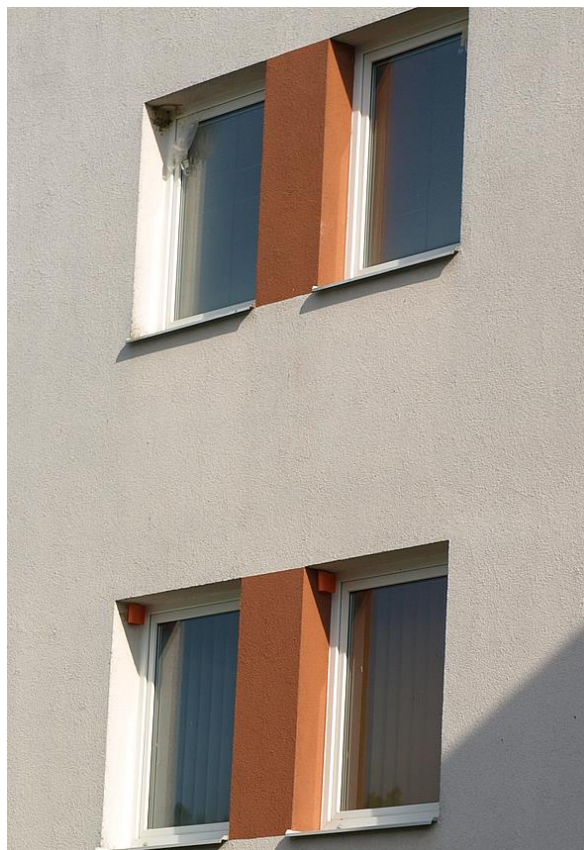
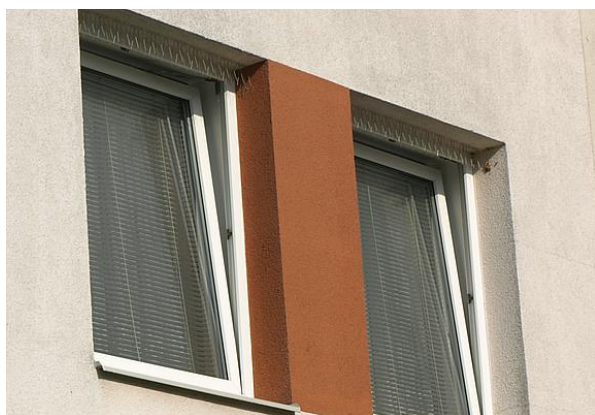
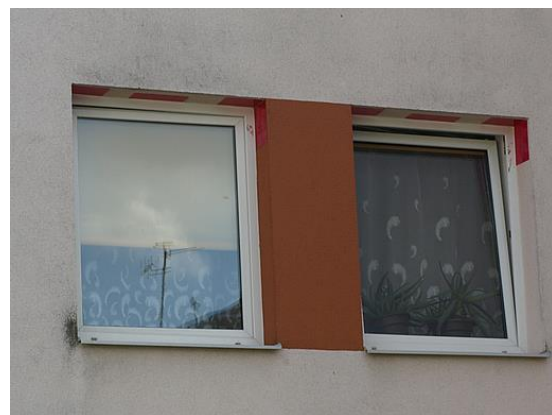
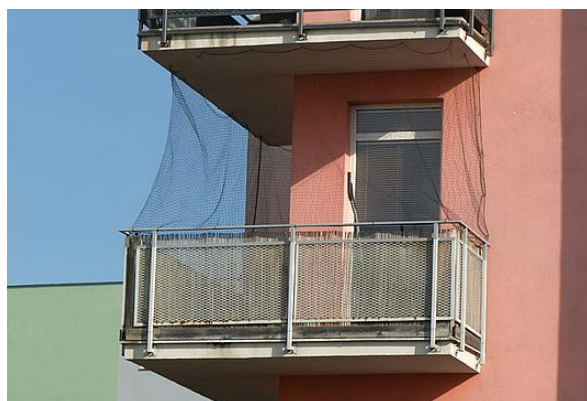
Obr. 30-34: Zábrany proti hnízdění jirůček.

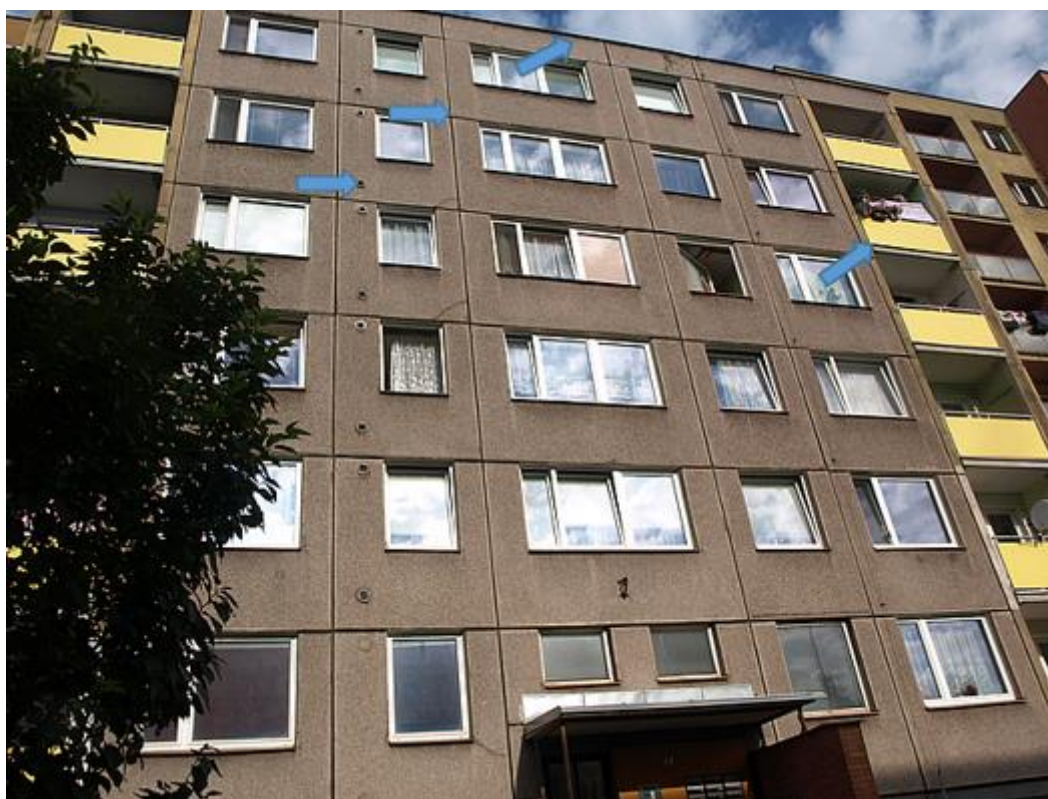
Obr. 37: Nezateplené panelové domy mohou být útočištěm netopýřů. Modré šipky ukazují možné úkryty: mezi panely, v dutinách kolem balkónů, ve větracích otvorech.

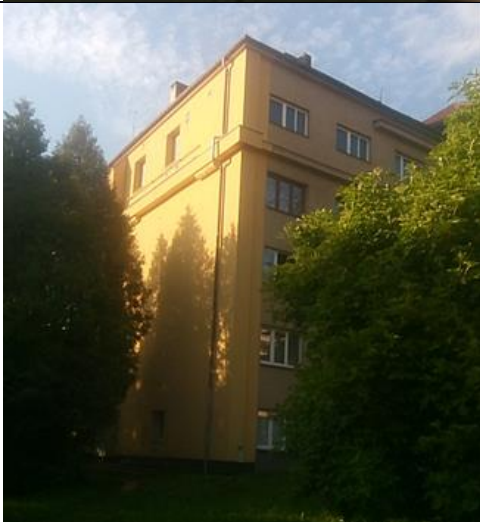
37	Erbenova 2118/7	4	?	Budky, některé rozbité, dutiny v podstřeší	Po	PH

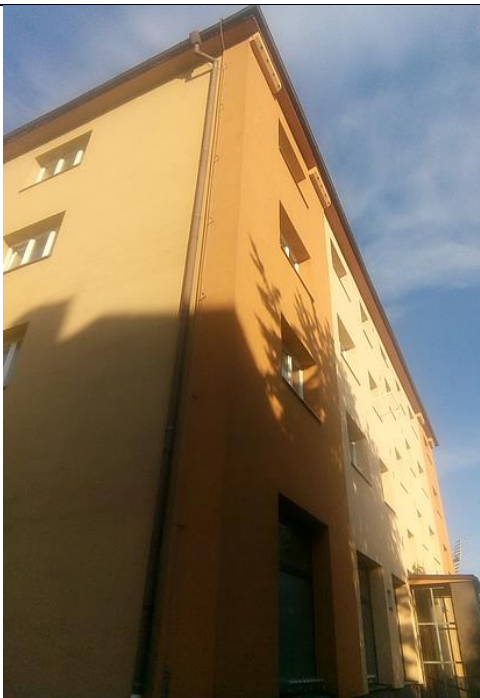
103	Erbenova 2651/50	4	N	Budky, hnízdi špačci, některé budky poškozeny	Po	PH

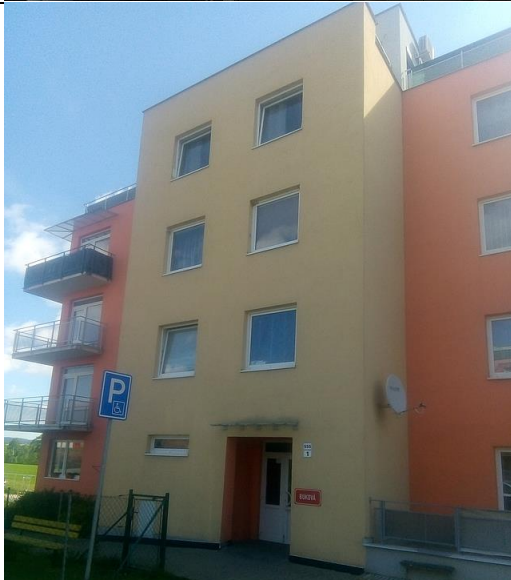
4	Buková 555/1	1	Po	PH	Ničení hnízd, zábrany v oknech, 5 rozestavěných

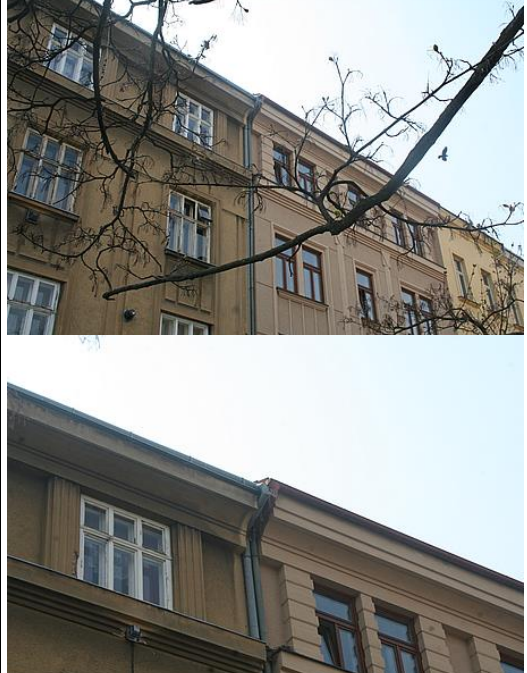
7	Jana Masaryka 1602/34	1	Před	U okapu. Bodáky proti holubům.
