Monitoring hnízdišť rorýsů obecných (*Apus apus*) v aglomeraci Havlíčkův Brod v roce 2010

Petra Hlaváčová

2010

Pobočka České společnosti ornitologické na Vysočině

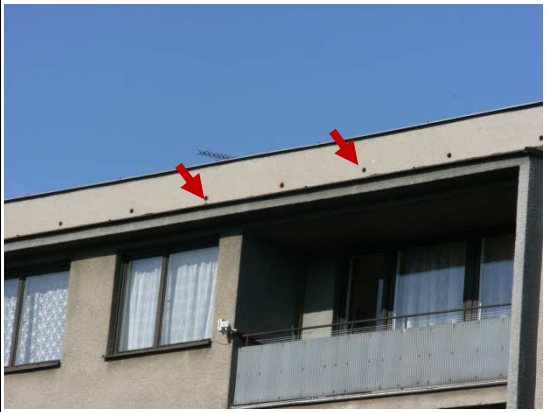
1.	<p>Dům Leděčská 2920 Rorýsi hnízdí ve větracích otvorech cca 5 párů. Jedná se o opakované hnízdění.</p>

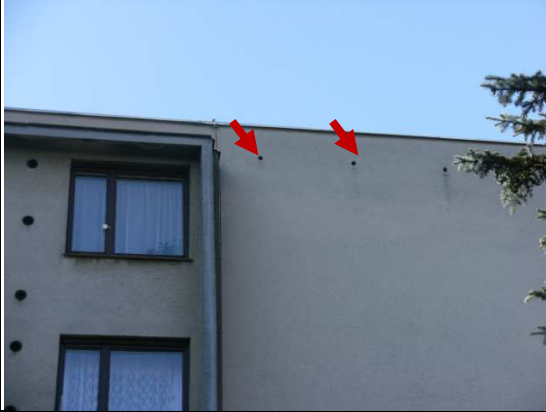
2.	<p>Dům Leděčská 2934 Rorýsi hnízdí ve větracích otvorech cca 5 párů. Jedná se o opakované hnízdění.</p>

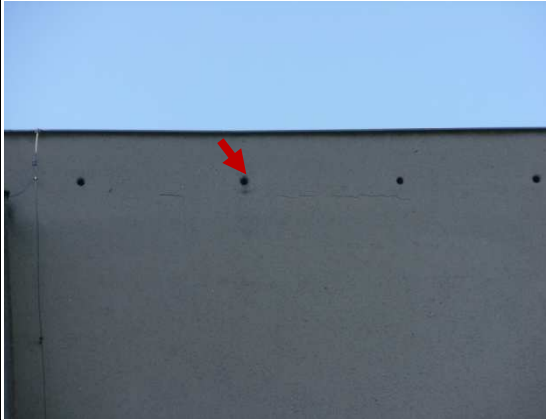
3.	<p>Dům Leděčská 2919 Rorýsi hnízdí ve větracích otvorech cca 4 páry. Jedná se o opakované hnízdění. Všechny tři panelové domy jsou stejného typu.</p> <p>V blízkosti (naproti přes silnici) se nacházejí podobné domy s větracími otvory- Leděčská 2985, 2986, 2984, zde ale rorýsi nebyli prokázáni. Některé otvory jsou však navštěvovány netopýry (zřejmě netopýr velký <i>Myotis myotis</i>).</p>

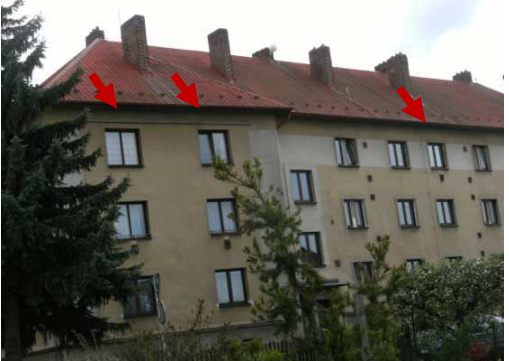
<p>6.</p>	<p>Strážná 795, Hnízdění pod okapem kde nasedá střecha. Jedná se o důležité tradiční hnízdíště Početnost cca 12 párů! V komínech dále hnízdí několik párů kavky obecné.</p>

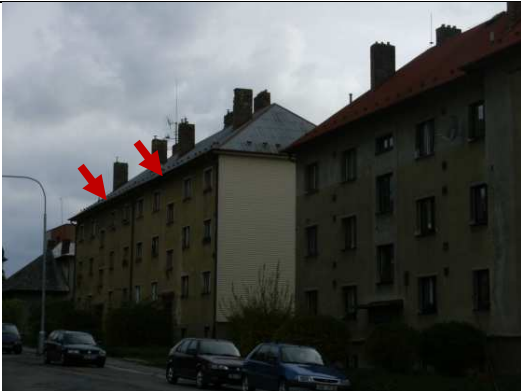
<p>7.</p>	<p>Strážná 771 a 772 Dům podobného typu jako předešlý, je z jedné poloviny opravený- v opravené části však rorýsi nehnízdí. Odhadovaná početnost je cca 5 párů. V komínech hnízdí několik párů kavek.</p>

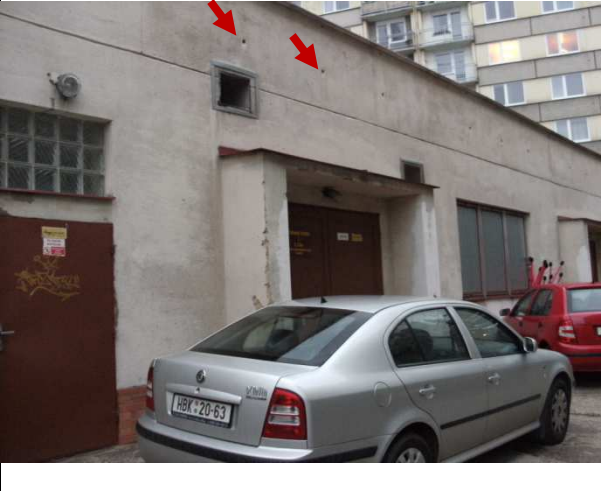
<p>24.</p> <p>Garáže u prodejny mobilních telefonů Beckovského 3657</p> <p>Hnízdění ve větracích otvorech cca 3 páry. Zde rorýsí hnízdí neobvykle nízko, pouze 2,5m nad zemí.</p>

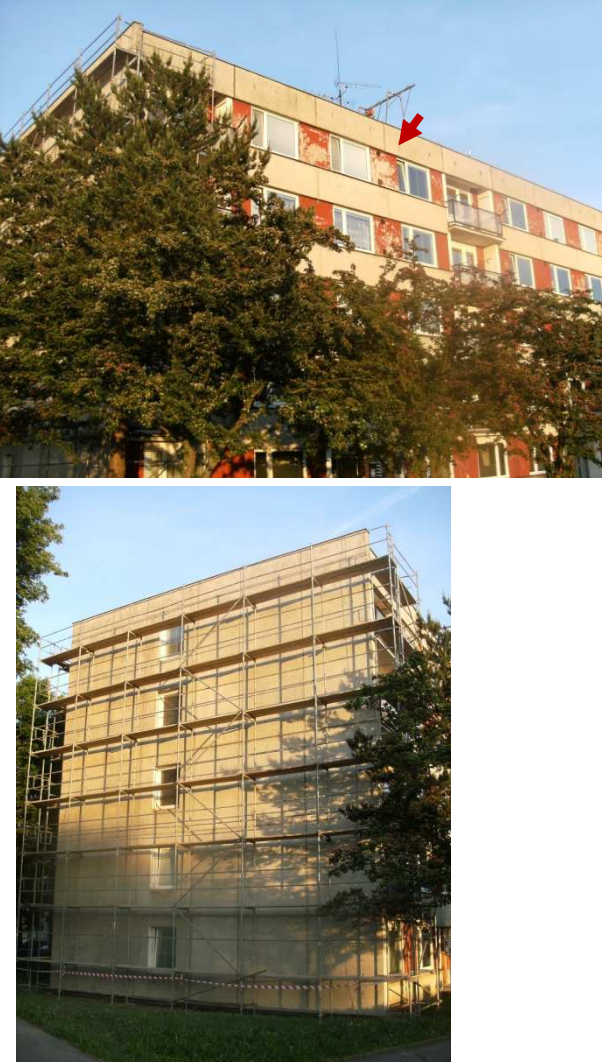
<p>41.</p>	<p>Panelový dům na Horním Žižkově Na Spádu 1237,1238 Dům v opravě, ČIŽP doporučená instalace čtyř rorýsích budek</p>

Další možností je instalace rorýsích budek. V Havlíčkově Brodě proběhla např. na panelovém domě na Horním Žižkově Na Spádu 1237,1238. Dům byl zateplován a v okolí bylo pozorováno několik párů rorýsů naletujících na opravovaný panelák. Inspekci byla doporučena instalace 4 rorýsích budek (každá se třemi vletovými otvory). Budky jsou v současné době instalovány.

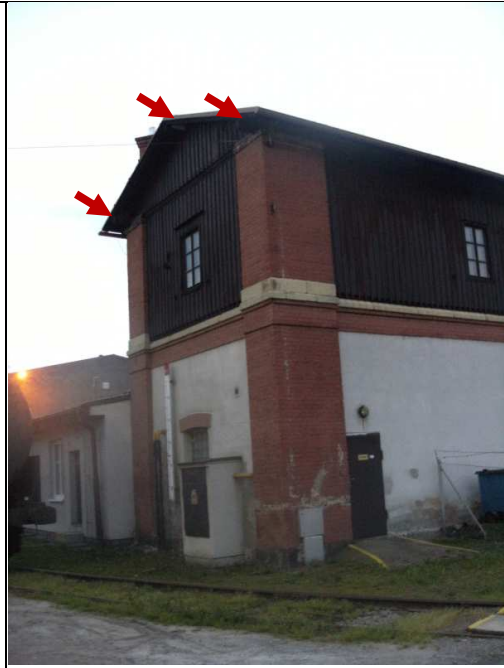
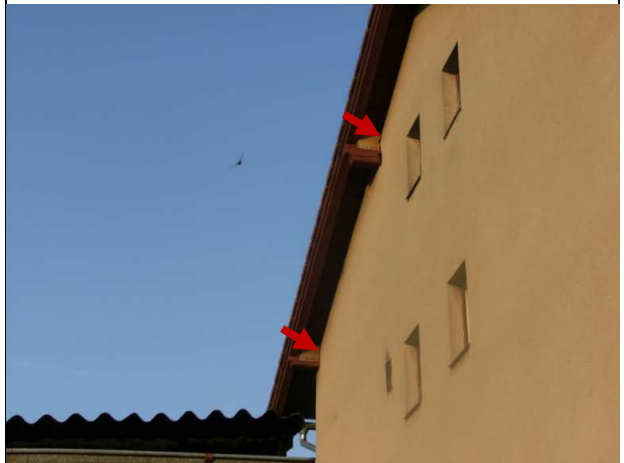
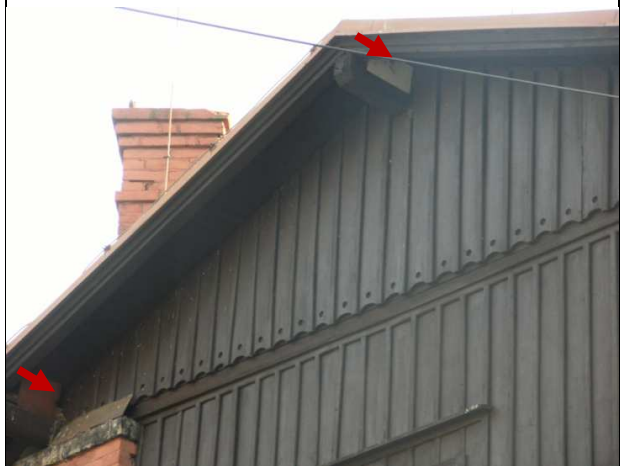
Dva domy u nádraží
Cca 5 párů, hnízdí v místě, kde
přečnává střešní trám a toto
místo je obité překližkou.

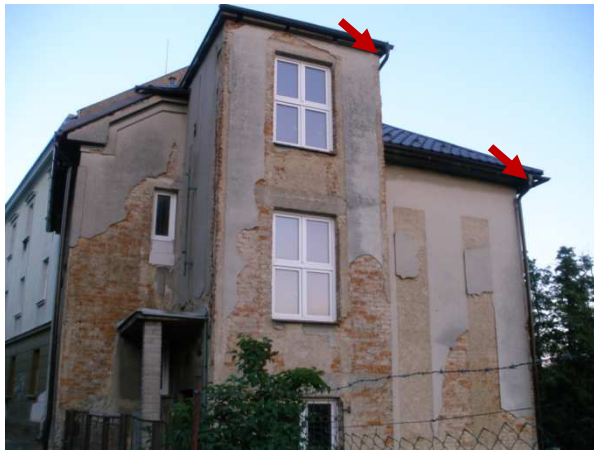
Z 89 hnízdíšť bylo pouze pět umístěno méně než 3,5 m nad zemí a v jednom z těchto případů bylo hnízdíště na budově zcela překryté větvemi, i přesto byli rorýsi schopni na hnízdíště zaletovat (foto č. 64).

A photograph of a multi-story building with peeling plaster. Red arrows point to the roofline.
64.	Budova Herna Bar, vedle hotelu Starr, Žižkova 3070 Hnízdění cca 4 párů ve větracích otvorech. Hnízdiště je velice nízko (3m) a je téměř překryté stromy

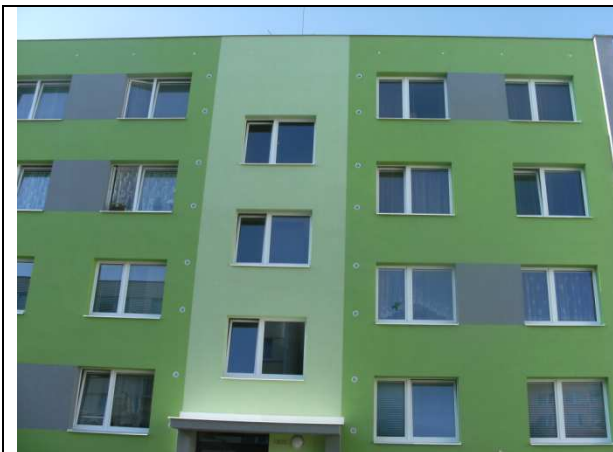
Všechny větrací otvory jsou zakryté plastovou mřížkou. Hnízdění rorýsů zaniklo.

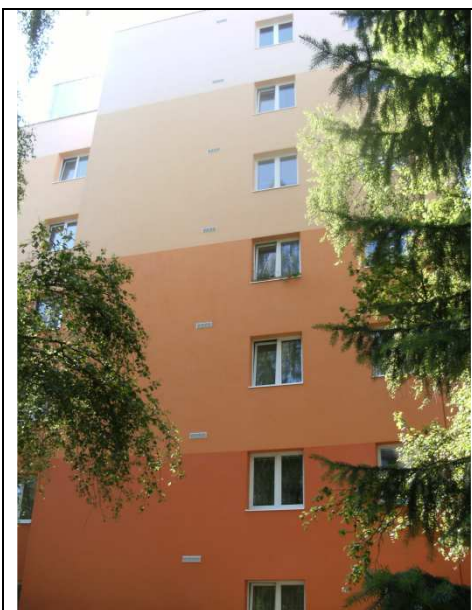
Všechny obdelníkové větrací otvory jsou zakryté plastovými mřížkami. Okolní panelové domy nejsou ještě zatepleny a v každém z nich hnízdí několik rorýsích párů. V takto opraveném panelovém domě se rorýsi vyskytovat nemohou.

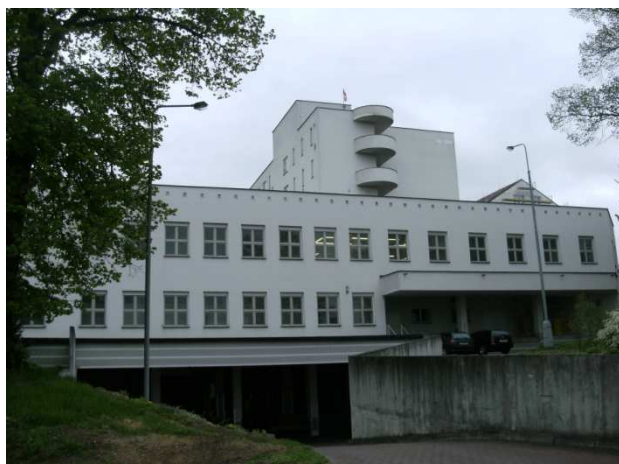
Další nevhodná řešení

Veškeré větrací otvory jsou zakryté, není zde žádná hnízdní příležitost

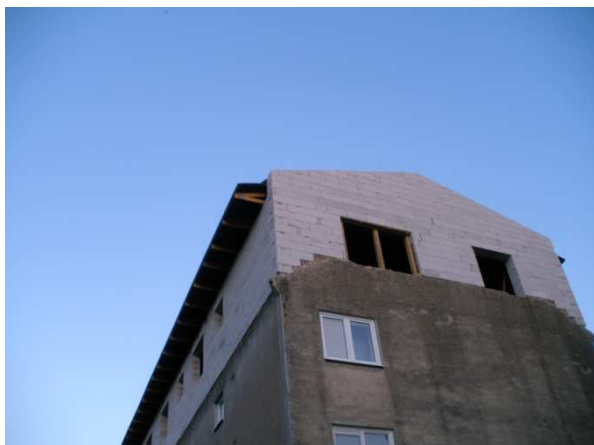
Foto z Havl. Brodu, kde by toto řešení bylo vhodné navrhnout. Jedná se o lokalitu, kde na okolních domech rorýsi hnízdí.

Pokud je součástí projektu kromě zateplení i např. půdní vestavba nebo oprava sedlové střechy či výměna střešní krytiny, je vhodné v prostoru mezi konstrukcí střechy, vnějším pláštěm objektu a vestavěnými příčkami ponechat malé dutiny (alespoň 120 mm vysoké, 150 mm hluboké a 250 mm široké), které komunikují s vnějším prostředím. Ty mohou být využívány jako hnízdiště rorýsů.
